石家庄市桥东污水处理厂“9·28”窒息事故 调查报告

2020年9月28日14时30分许，河北保华机电设备安装工程有限公司在石家庄市桥东污水处理厂35kv线路电缆窠污外线进行维护作业时，发生一起窒息事故，造成2人死亡，直接经济损失约370万元。

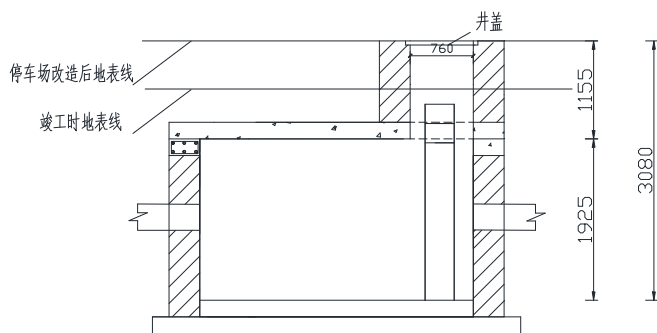
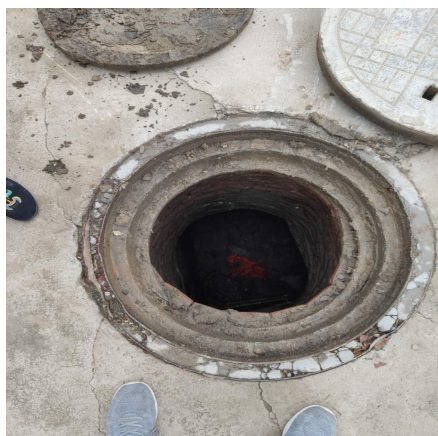
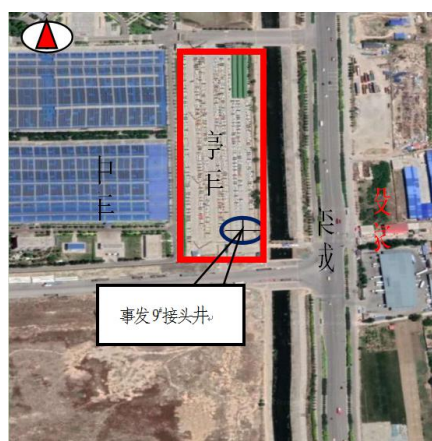
事发9#接头井内敷设有3根电缆，其中2根为

YJLV22-26/35-3×400mm² 电缆，电压为 35kv，另 1 根为 ADSS(24) 芯通信光缆。该井净长为 3290mm，净宽为 2500mm，净深（井口至井底）为 2740mm。2018 年该井地表建设了停车场，井口抬升了约 900mm；井内淤积了约 380mm 厚的泥沙。
